既存不適格橋について考える 開催報告

日時：令和5年10月23日(月) 13:00～16:30 場所：岐阜県加茂郡七宗町内
参加者：白川町、東白川村、七宗町の道路管理者6名、岐阜県建設研究センター5名、中部F事務局

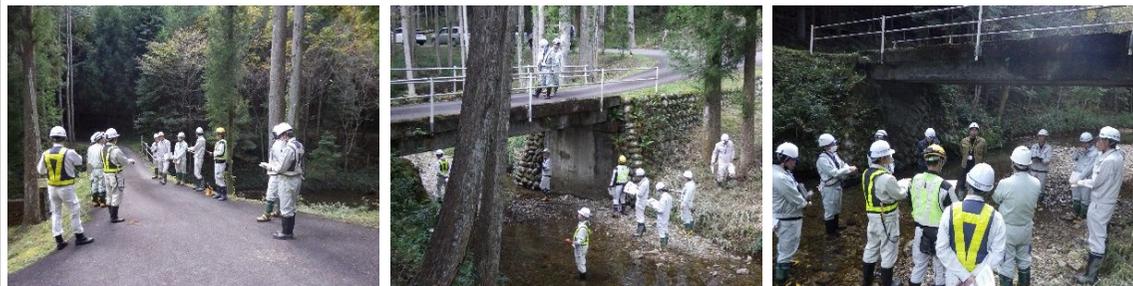
- 橋梁と周辺状況の確認による、既存不適格な箇所の抽出
- 点検調書への記載方法と健全性判定に対する意見交換
- 対策が必要な変状と、措置に対する意見交換
- 既存インフラの有効活用に対する意見交換
 - ・ **石積み橋台の沈下、華奢な防護柵、水切り未設置、桁かかり長の不足、に使用上の不安を感じた。**
 - ・ **管内橋梁一律の対策（措置）にはできない。橋毎に考える必要がある。**
 - ・ **路線として考えると、対策内容も変わる。**
 - ・ **維持管理していくうえで、既存不適格に対する情報整理も重要。**
 - ・ **地域住民との合意形成を、早い段階から進める必要がある。**
 - ・ **他県の成功事例に学ぶことも効果的。**
